ZMIANY BATYMETRII JEZIORA MIERZYŃSKIEGO

ADAM CHOIŃSKI, MARIUSZ PTAK

Abstract. The paper presents an analysis of changes in the bathymetry of Mierzyńskie lake, located in western Poland. It was found that over the last five decades this lake was characterized by exceptional stability in terms of changes in the surface area and volume of water, which decreased by 3.4 ha and 315,000 m³ respectively. The observed situation is quite different in comparison to the literature analysing the issue of lake evolution in Poland (indicating a faster rate of their disappearance). This specificity is due to the nature of the use of the catchment of this lake, which is characterised by an exceptionally high percentage of forest areas (considered to be the most natural) and negligible anthropopressure.

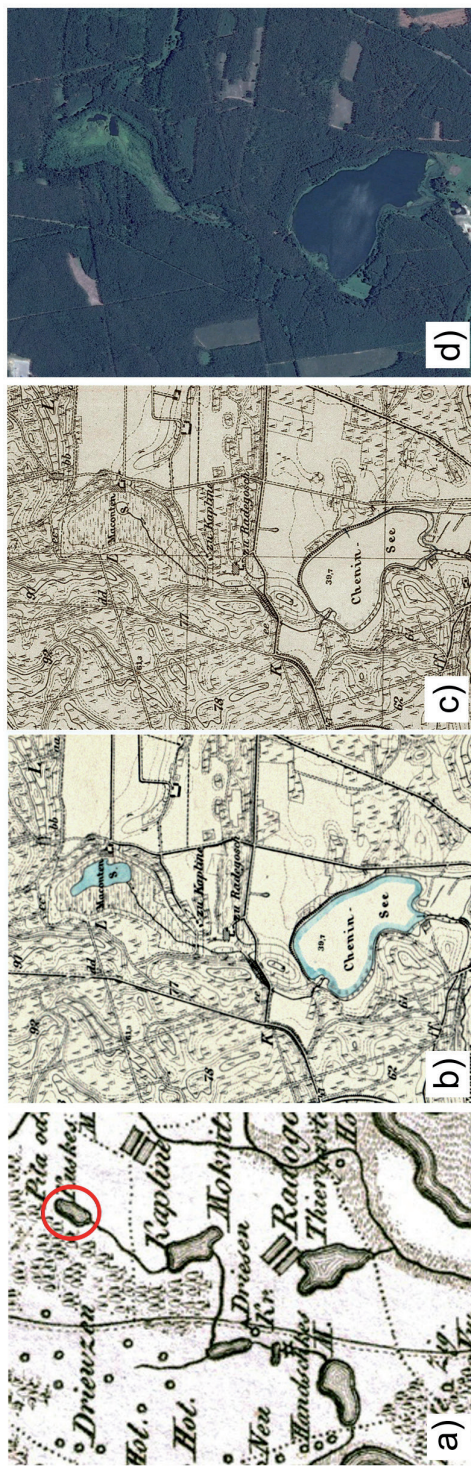
Ryc. 5. Zanik jeziora Makaty: a) pierwsza połowa XIX wieku, b) druga połowa XIX wieku, c) pierwsza połowa XX wieku, d) stan współczesny (źródło: Google Earth Pro).

Fig. 5. The disappearance of Lake Makaty: a) the first half of the 19th century, b) the second half of the 19th century, c) the first half of the 20th century, d) contemporary state (source: Google Earth Pro).

wodnych w depozycji materii może świadczyć przykład nieistniejącego jeziora Makąty, położonego w omawianej zlewni powyżej Jeziora Szenińskiego. Jezioro o powierzchni około 18 ha zanikło w stosunkowo niedługim okresie (ryc. 5).

Jedną z przyczyn takiego stanu mogła być znaczna depozycja materii wymywanej powyżej tego jeziora i deponowanej w jego niecce, czemu sprzyjało znaczne nachylenie stoków przyjeziornych. To z kolei przyspieszyło wypłykanie zbiornika i stworzenie dogodnych warunków dla ekspansji roślinnej.
