STUDIA NAD STRATYGRAFIĄ I POZIOMAMI ARCHITEKTONICZNO-UŻYTKOWYMI ZAMKU KRUSZWICKIEGO¹

STUDIES OF STRATIGRAPHY; THE ARCHITECTURAL AND USABLE LAYERS OF THE CASTLE IN KRUSZWICA

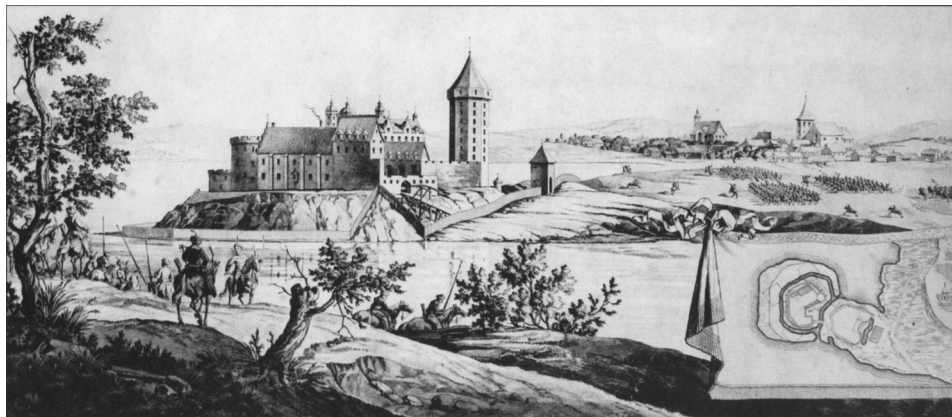
Ryc. 1. Widok zamku w Kruszwicy rysowany przez E.J. Dahlbergha, rytowany przez W. Swiddego w 1694 roku, opublikowany w dziele S. de Pufendorfa *De rebus a Carolo Gustavo Sveciae Rege gestis commentatorum libri septem elegantissimis tabulis aeneis exornati cum triplici indice* w 1696/1697 roku (wersja odwrócona)

E.J. Dahlbergha wynika jednak, że budynek zamkowy miał co najmniej jeszcze jedno piętro z poddaszem. Niestety, w nawarstwieniach kulturowych nie udało się tego uchwycić, być może dlatego, że zamek po zniszczeniu go przez Szwedów w 1657 roku pozostał w ruinie, a jego resztki rozbierano na przestrzeni bez mała 200 lat, wykorzystując materiał budowlany do budowy innych obiektów w mieście (Maciejewski 2014, s. 53-87). Ocalało jedynie to, co znajdowało się poniżej poziomu gruntu, a więc pomieszczenia piwniczne zamkowej „kamienicy”, a także pozostałości fundamentów muru obwodowego i przejścia bramnego. Ponadto zachowane fragmenty konstrukcji kamienno-ceglanych po zachodniej i północnej stronie odkrytego budynku sugerują istnienie dalszej zabudowy tej części Wzgórza Zamkowego.

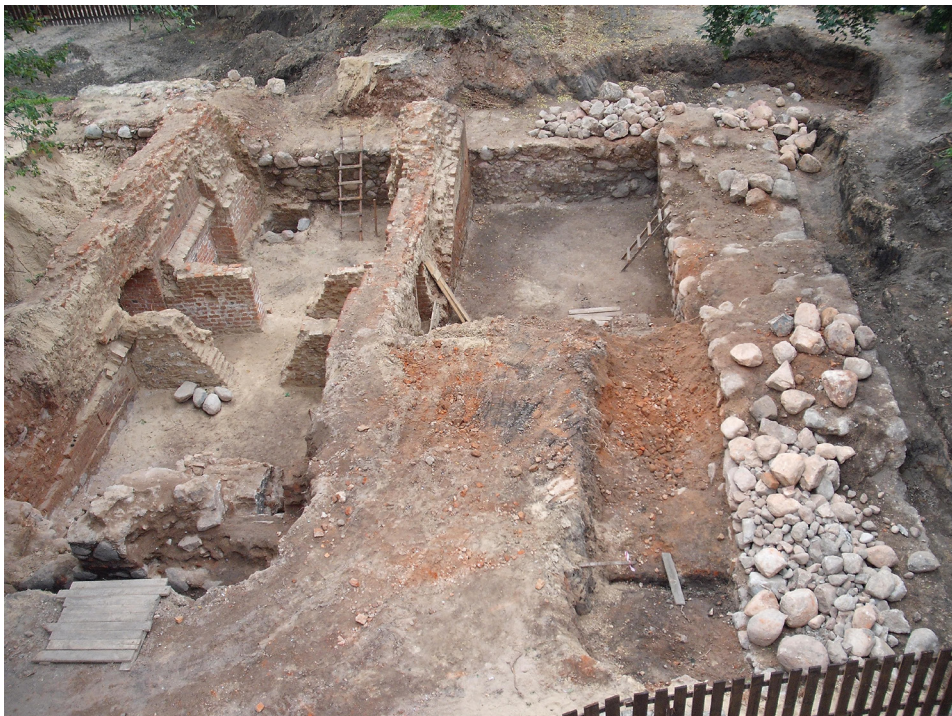
Ryc. 5. Kruszwica, stan. 2. Odkryte w latach 1973-1982 i 2010-2011 elementy architektury zamkowej „kamienicy”. Fot. P. Pawlak

W wykopach badawczych zlokalizowanych w południowo-zachodniej części Wzgórza Zamkowego, kilkanaście centymetrów pod powierzchnią ówczesnego poziomu terenu, odkryto pozostałości „kamienicy” zamkowej, która zajmowała niemal całą powierzchnię wykopów (ryc. 4, 5) (Pawlak 1993, s. 215-232; Małachowicz 2014, s. 89-113). Zorientowana była na osi N-S i przylegała do odsłoniętego kamiennego fundamentu muru obwodowego, w południowo-zachodnim narożniku zamku. Wymiary odsłoniętej konstrukcji „kamienicy” wynosiły 13,90 x 13,30 m. Z budynku zachowała się tylko część piwniczna, w postaci czterech pomieszczeń i łączącego je korytarza. Poziomy odsłoniętych ceglanych progów, fragment zachowanej ceglanej posadzki oraz spągi warstw z gruzem ceglany wyznaczyły orientacyjne poziomy użytkowe odkrytych pomieszczeń piwnicznych (83,55-83,76 m n.p.m.). Wypełniska tych pomieszczeń to warstwy destrukcyjno-zasypiskowe związane bezpośrednio z konstrukcją budynku zamkowego i jego zniszczeniem w 1657 roku. W warstwach tych znaleziono liczne przedmioty zabytkowe będące

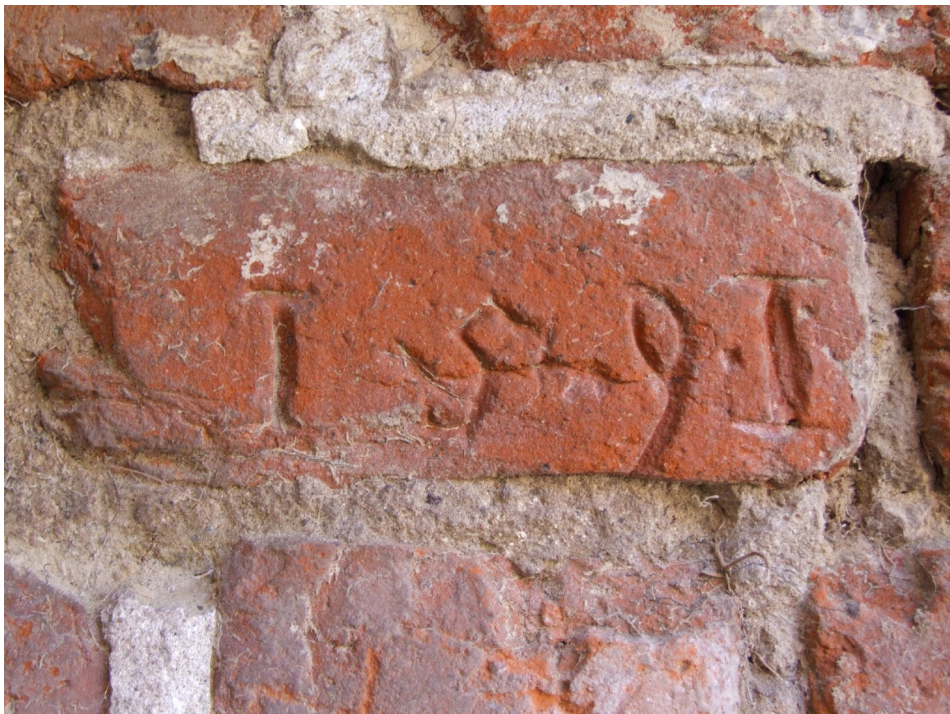
Ryc. 6. Kruszwica, stan. 2. Data 1591 wyryta na jednej ze ścian korytarza w pomieszczeniach piwnicznych „kamienicy” zamkowej. Fot. P. Pawlak

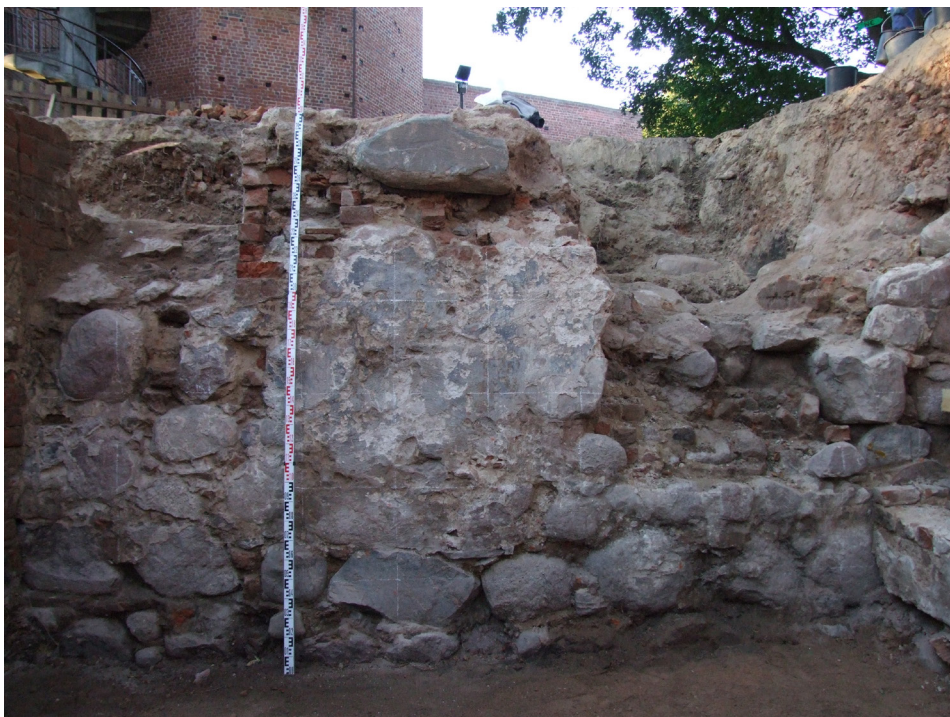
Ryc. 8. Kruszwica, stan. 2. Wykop XXXI, piwnica 1, ściana N, lico S. Zachowane dwa otwory okienne, jeden z nich (zachodni) z ceglany wykończeniem gładkim. Lico ściany pokryte tynkiem z ciemnoszarą monochromią. Fot. P. Pawlak

południowa, będąca północną ścianą korytarza. Tylko zachowana ściana północna, o grubości około 1,70 m, w której zarejestrowano dwa otwory okienne z ceglany wykończeniem gładkimi, zbudowana była całkowicie z kamieni i pokryta, tak jak i fragment ściany zachodniej, tynkiem z ciemnoszarą monochromią (ryc. 8). Ponadto po zewnętrznej północnej stronie piwnicy 1, na przedłużeniu ściany wschodniej, odsłonięto fragment kamienno-ceglanego muru o nieokreślonym przeznaczeniu, który mógłby być pozostałością po kolejnym pomieszczeniu budynku zamkowego. Piwnicę przykrywało prawdopodobnie niezachowane ceglany sklepienie kolebkowe. Wejście z korytarza do piwnicy, prawdopodobnie zwieńczone łukiem, znajdowało się w ścianie południowej. W licach ściany wschodniej i zachodniej odkryto ślady po osadzeniu ogniw na kajdany, a w warstwach kulturowych fragmenty samych kajdan. Wypełnisko piwnicy (ryc. 9), na poziomie użytkowym (83,55 m n.p.m.), stanowiła jednolita warstwa gruzu ceglany z zaprawą wapienną i dachówkami, w której zarejestrowano pozostałości bruku kamiennego w postaci skupiska luźnych kamieni (ryc. 9:6). Nad nią znajdowały się warstwy jasnobrunatnej mocno

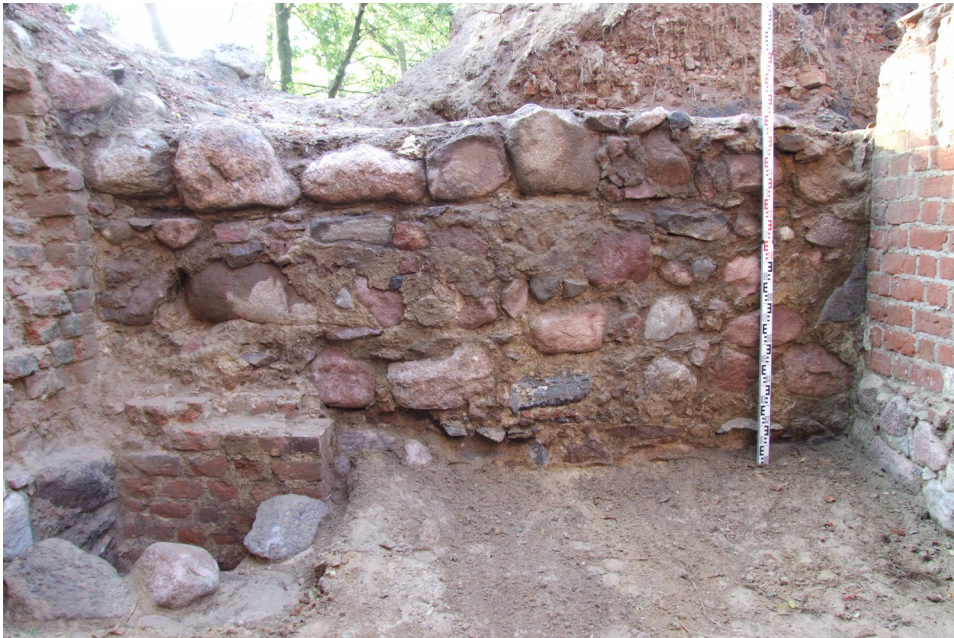
Ryc. 10. Kruszwica, stan. 2. Wykop III/XXXI, piwnica 2. Zachowane pozostałości „kominka” oraz południowego muru obwodowego. Fot. P. Pawlak

Piwnica 2. Odslonięta została po południowej stronie korytarza. Jej kształt był prostokątny o maksymalnych wymiarach około $5,20 \times 4,70$ m, z wnękami o długości do około 2,20 m i głębokości do około 0,60 m, zlokalizowanymi w ścianie wschodniej i zachodniej. Obie te ściany, o grubości około 1,0-2,10 m, zachowane do wysokości około 3,30-3,60 m, zbudowano z cegieł w wążku gotyckim, z wplecionym miejscami wążkiem wendyjskim. Ściana północna, zachowana do wysokości około 1,90 m, stanowiła jednocześnie południową ścianę korytarza, z prawdopodobnie łukowatym wejściem do piwnicy. Ścianą południową natomiast był odsłonięty fragment muru obwodowego, zbudowany z kamieni, o grubości około 3 m i zachowany do wysokości około 1,75 m. W lica ścian wpuszczone były niezachowane opory sklepień kolebkowych. W wypełnisku omawianej piwnicy najgłębiej zalegała warstwa ciemnobrunatnej próchnicy z gruzem ceglany i zaprawą wapienną oraz warstwa jasnobrunatnej mocno spiaszczonej próchnicy z gruzem ceglany i zaprawą wapienną. Były to najprawdopodobniej pozostałości sklepienia piwnicy i ślady podłogi pierwszej kondygnacji. W warstwach tych, w południowo-wschodnim narożniku piwnicy, odkryto ułożone półkolistie kamienie oraz pojedyncze cegły pochodzące najprawdopodobniej z kopuły „kominka”, który mógł tutaj powstać i funkcjonować już po pierwszym pożarze zamku w 1519 roku (ryc. 10). Prawdopodobnie z tym obiektem związane były nawarstwienia

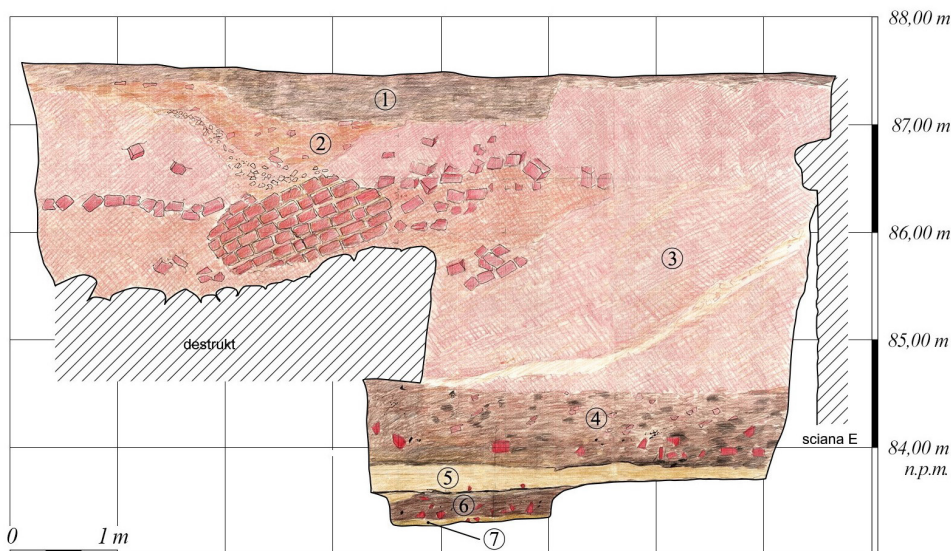
Ryc. 11. Kruśzwica, stan. 2. Wykop III, profil W. Fragment wypełniska piwnicy 3:

1 – szara próchnica (humus); 2 – żółtoszary piasek z drobnym gruzem ceglany; 3 – gruz ceglany z szarą próchnicą i warstwą zaprawy wapiennej; 4 – ciemnobrunatna próchnica z gruzem ceglany, popiołem i dużymi fragmentami węgla drzewnych; 5 – żółtoszary piasek z drobnym gruzem ceglany; 6 – ciemnobrunatna próchnica z drobnym gruzem ceglany i spalenizną; 7 – żółta glina z drobnym gruzem ceglany. Rys. K. Poprawski. Opr. J. Kurkowiec

także przykrywało ją prawdopodobnie sklepienie kolebkowe, chociaż ślady takiego się nie zachowały. Wypełnisko piwnicy (ryc. 11), na orientacyjnym poziomie użytkowym (83,60 m n.p.m.) i nieco powyżej, stanowiły głównie warstwy będące najprawdopodobniej pozostałościami sklepienia piwnicy i śladami pierwszej kondygnacji. Były to warstwy żółtoszarego piasku przemieszane z drobnym gruzem ceglany oraz ciemnobrunatnej próchnicy z gruzem ceglany, popiołem i dużymi fragmentami węgla drzewnych (ryc. 11:4, 5). Wszystkie te warstwy to zapewne pozostałości zniszczenia zamku przez Szwedów w 1657 roku. Z kolei powyżej tych warstw, na powierzchni całego niemal pomieszczenia, zalegały warstwy gruzu ceglano przemieszane z szarą próchnicą i warstwą zaprawy wapiennej oraz żółtoszarego piasku z drobnym gruzem ceglany, będące pozostałościami zniszczeń dokonanych po 1657 roku (ryc. 11:2, 3). Poniżej poziomu użytkowego piwnicy odnotowano warstwę mocno zbitej ciemnobrunatnej próchnicy z drobnym gruzem ceglany i spalenizną oraz żółtej gliny przemieszanej z drobnym gruzem ceglany (ryc. 11:6, 7). Warstwy te mogły być związane z budową zamku w połowie XIV wieku. Zarejestrowano również układ warstw prawdopodobnie starszych niż połowa XIV wieku w postaci ciemnobrunatnej próchnicy ze spalenizną i szarą próchnicy. Strop gruntu pierwotnego (calca) zanotowano miejscowo już na głębokości około 83,00 m n.p.m.
