Paweł Banaszak, Piotr Wawrzyniak

## BADANIA ARCHEOLOGICZNE RELIKTÓW II-WOJENNEGO SCHRONU OBRONY PRZECIWLOTNICZEJ PRZY UL. KOLEJOWEJ 50/52 W POZNANIU

### ARCHAEOLOGICAL INVESTIGATION OF THE RELICS OF THE WORLD WAR II ANTI-AIRCRAFT DEFENCES SHELTER AT 50/52 KOLEJOWA STREET IN POZNAŃ

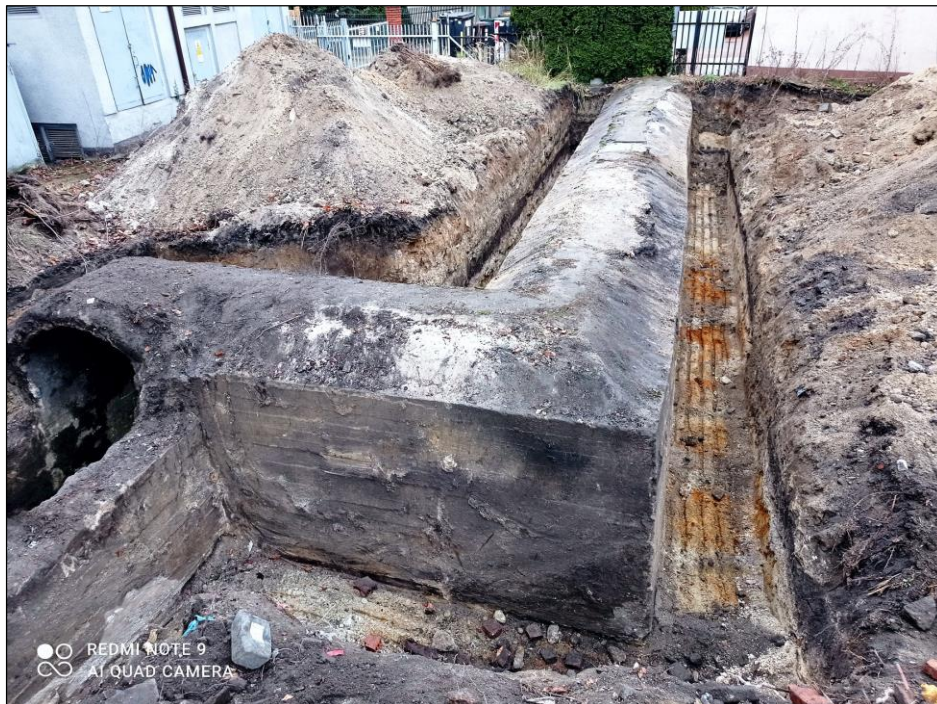
Ryc. 4. Poznań, ul. Kolejowa 50/52. Konstrukcja schronu po odsłonięciu. Po lewej stronie widoczny fragment częściowo zniszczonego zejścia od strony wschodniej do wnętrza szczeliny, następnie przedsionek wraz z pomieszczeniem sanitarnym, zaś po stronie prawej zdjęcia właściwe pomieszczenie służące ochronie ludności podczas bombardowania – ujęcie od E (fot. P. Banaszak).

Fig. 4. Poznań, 50/52 Kolejowa Street. The structure of the shelter after unveiling. On the left side one can see a fragment of the partially destroyed descent from the east side to the inside of the fissure, then the vestibule together with the sanitary room, while on the right side of the photo the actual room used to protect the population during the bombing – view from the E (photo by P. Banaszak).

Odsłonięty na planie zygzaka fragment budowli, zorientowany wzdłuż osi NE-SW (ryc. 3-5), składał się z trzech podstawowych elementów:

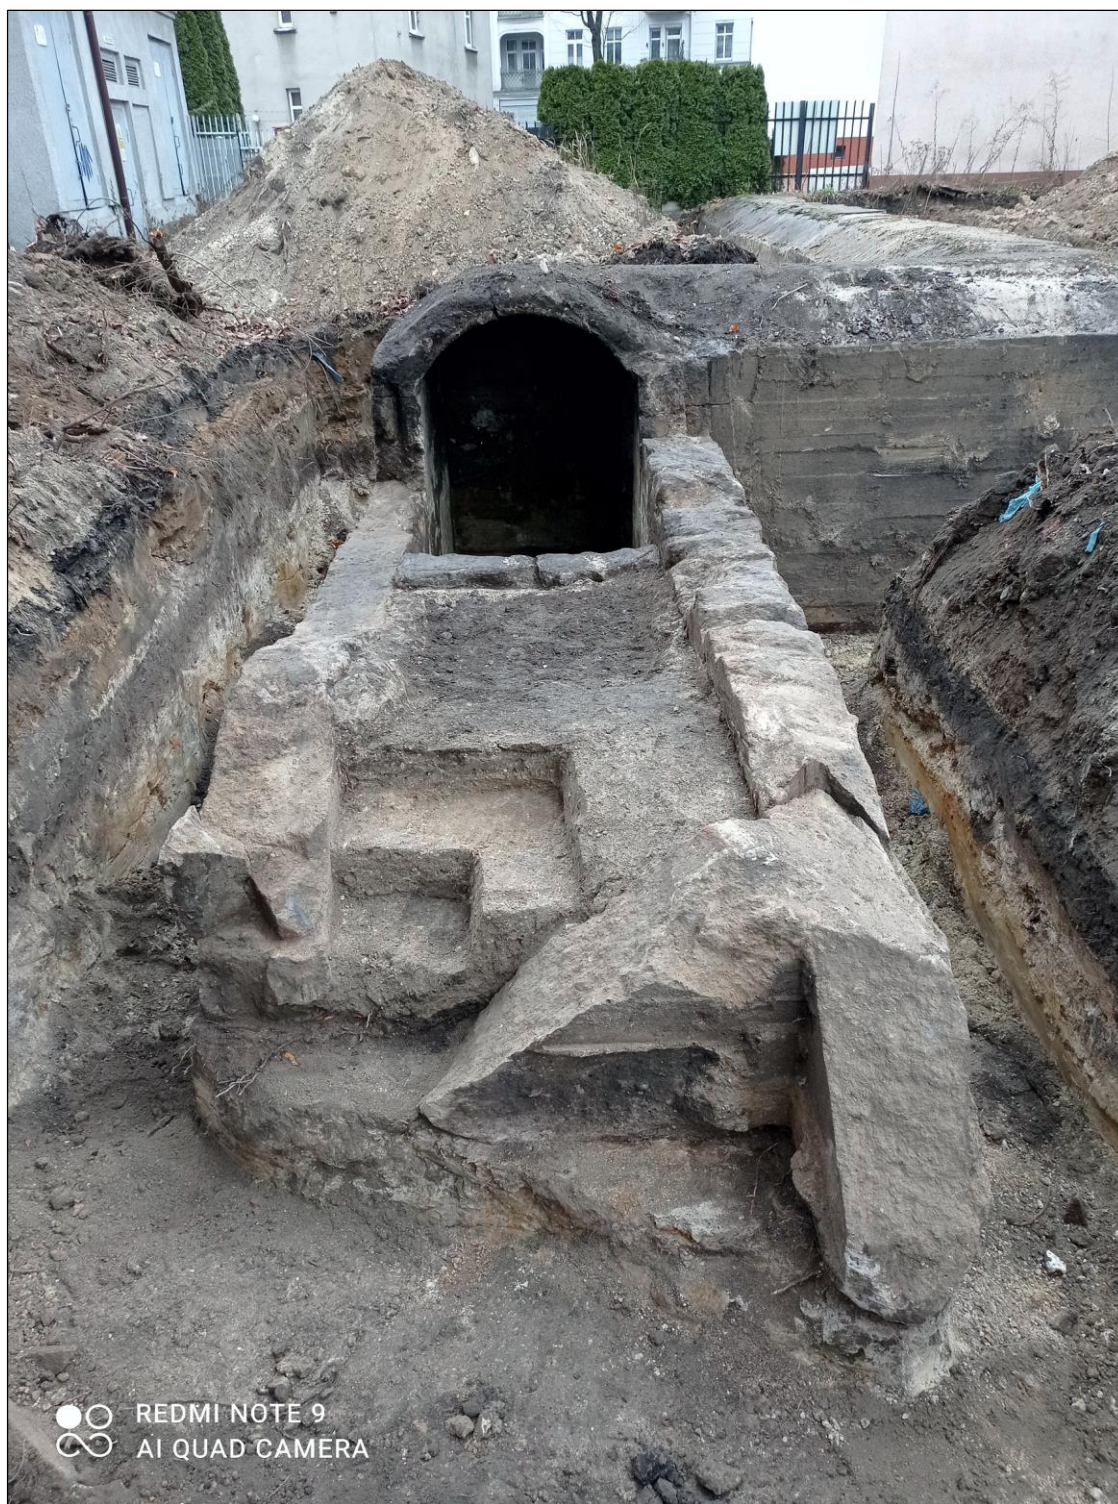
Ryc. 5. Poznań, ul. Kolejowa 50/52. Zejście do schronu od strony wschodniej. W prawym dolnym narożu zdjęcia widoczne dostawienie dwóch betonowych segmentów fundamentu budowli – ujęcie od E (fot. P. Banaszak).

Fig. 5. Poznań, 50/52 Kolejowa Street. Descent to the shelter from the east side. In the lower right corner of the photo one can see two concrete segments of the structure's foundation – view from the E (photo by P. Banaszak).

Schron zbudowano z betonowych elementów prefabrykowanych, które łączono rodzajem klinowych zamków (ryc. 5), starannie zalepiając cementową zaprawą wszelkie niedokładności i szpary powstałe w czasie ich montażu. Osobno położono na murach betonowe segmenty sklepienia. Zewnętrzne lica ścian budowli były ustawione skośnie, we wnętrzach pionowo, co przekładało się na nierówną grubość murów — na wysokości sklepienia wynosiła ona około 0,3 m, pośrodku 0,38 m, u podstawy 0,45 m. Sklepienia miały grubość 0,2 m, zaś posadzki zaledwie 0,1 m. Konstrukcję umieszczono w wykopie wąskoprzestrzennym na gruncie rodzimym, tj. ciężkiej, zwałowej glinie, sadowiąc ławę fundamentową budowli na rzędnej o wartości 75,29 m n.p.m. W stosunku do otaczającego terenu górna partia schronu była przewyższona o ponad 1 metr (rzędna góry schronu wynosi 77,68 m n.p.m., zaś otaczającego konstrukcję terenu 76,50–76,67 m n.p.m.), zatem wystające mury szczeliny obsypano ziemią pozyskaną z wykopu, w ten sposób prowizorycznie je zabezpieczając. Być może sklepienie u wejścia do schronu było osadzone jeszcze wyżej, lecz niestety nie zachowało się, rozebrane w czasie budowy wspomnianej rampy samochodowej. Oba przesklepione łukowo otwory drzwiowe umieszczono w ścianach o grubości 0,45 m. Od dołu zostały zabezpieczone betonowymi progami wysokimi na 0,05 m i szerokimi na 0,45 m. Wysokość otworów w strzałce wynosiła 1,82 m, szerokość 0,92 m. Drzwi nie stwierdzono, pozostały jedynie żelazne haki na zawiasy, zamontowane od strony zewnętrznej każdego z pomieszczeń, wystające z lica ścian na 0,11 m. W sklepieniu pomieszczenia głównego zarejestrowano także trzy okrągłe otwory po kominkach o średnicy 0,15 m. W otwory te pierwotnie wpuszczono rury o tej samej średnicy (żadna nie zachowała się). Z gruzowiska zalegającego wokół schronu wyciągnięto betonowy kołpak o średnicy 0,265 m i grubości 0,15 m, najpewniej zabezpieczający onegdaj wylot któregoś z kominków wentylacyjnych.

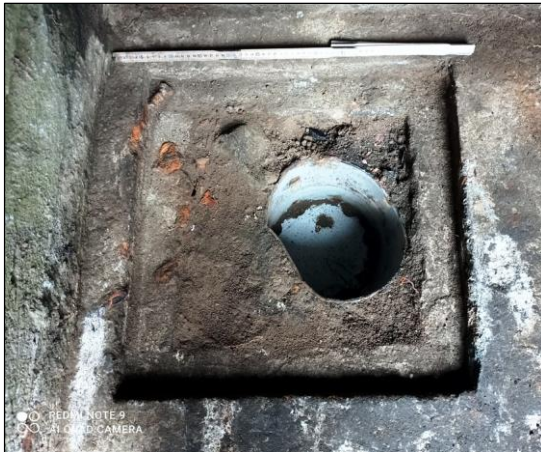
Ryc. 6. Poznań, ul. Kolejowa 50/52. Relikty domniemanej latryny wraz z pojemnikiem na fekalia — ujęcie od E, z góry (fot. P. Banaszak).

Fig. 6. Poznań, 50/52 Kolejowa Street. Relics of a presumed latrine along with a waste container — view from E, from above (photo by P. Banaszak).

- go (?) odługości boku 0,55 m<sup>3</sup>. W dole nadal stał metalowy, emaliowany pojemnik przeznaczony prawdopodobnie na potrzeby fizjologiczne (ryc. 6). Silna korozja ścianek naczynia uniemożliwiła jego podjęcie.

Możliwe, że domniemany pojemnik na fekalia wstawiono dopiero po 1945 r.

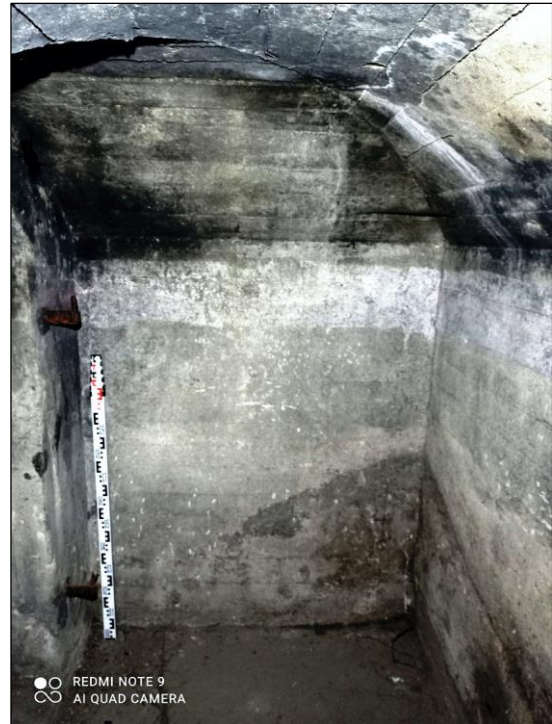
- Na ścianach przedsionka namalowane farbą białe pasy o szerokości około 0,40–0,45 m, pośrodku których poprowadzono dodatkową czerwoną linię o szerokości około 0,1 m (ryc. 7). Pasy te, umieszczono na wysokości wzroku przeciętnego człowieka, tj. 1,60 m, służyły szukającym schronienia do orientowania się w labiryncie słabo oświetlonych pomieszczeń (do wnętrza szczeliny nie doprowadzono oświetlenia elektrycznego).

Ryc. 7. Poznań, ul. Kolejowa 50/52. Namalowane na ścianach przedsionka białe pasy mające na celu ułatwienie orientacji przebywającym w schronie osobom — ujęcie od S (fot. P. Banaszak).

Fig. 7. Poznań, 50/52 Kolejowa Street. White stripes painted on the walls of the vestibule to help orient people staying in the shelter — view from the S (photo by P. Banaszak).
